**Comune di Novafeltria**

**CONSOLIDAMENTO DELLA PARETE ROCCIOSA IN LOCALITA'  
VIGGIOLO A DIFESA DELLA STRADA COMUNALE CA' GIANESSI-  
VIGGIOLO**

***PROGETTO ESECUTIVO***

**Elaborato 1**  
**Relazione Tecnica**

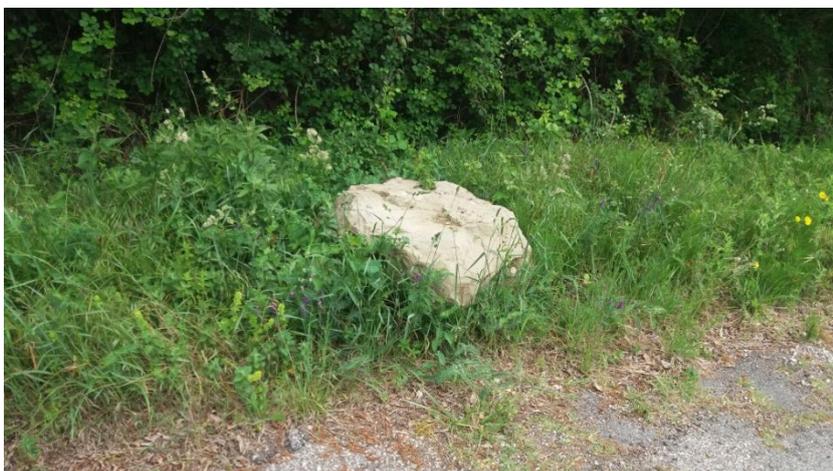
*Foto 2 – masso sul ciglio stradale, crollo recente.*

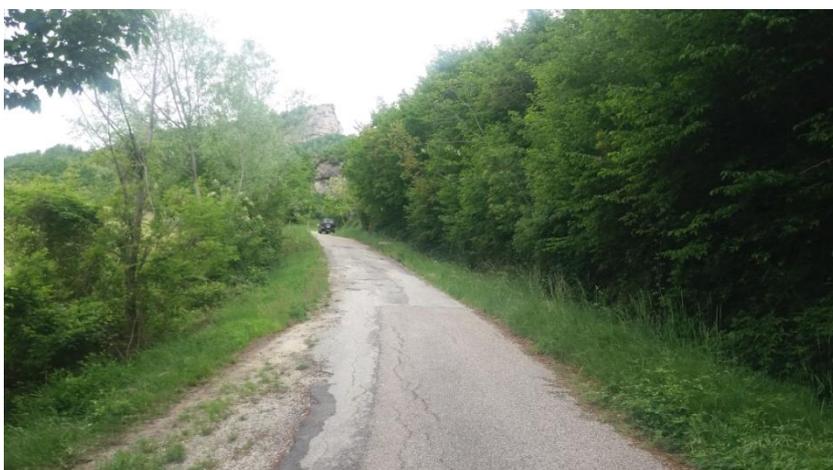
*Foto 3 – tratto della strada comunale interessato dai crolli di materiale dalla scarpata rocciosa. Il fosso a lato strada (sulla destra nella foto) sarà rimodellato al termine dei lavori con aumento della sezione, al fine di costituire un ulteriore ostacolo ad eventuali rotolamenti di massi in direzione della sede stradale.*

- 5. Scavo a sezione obbligata per canalizzazioni o fossi a cielo aperto, eseguito con mezzi meccanici, compresi risagomatura e profilatura delle sponde, sistemazione del materiale di risulta dallo scavo nelle adiacenze del cantiere e quant'altro occorra per dare il lavoro finito a regola d'arte. stradale: sezione media 0,4 mq X 100L. Sistemazione del fosso stradale lungo il tratto di parete oggetto di interventi al fine di aumentarne la sezione utile a conseguire un ulteriore elemento di protezione e presidio al rotolamento di massi a valle.*

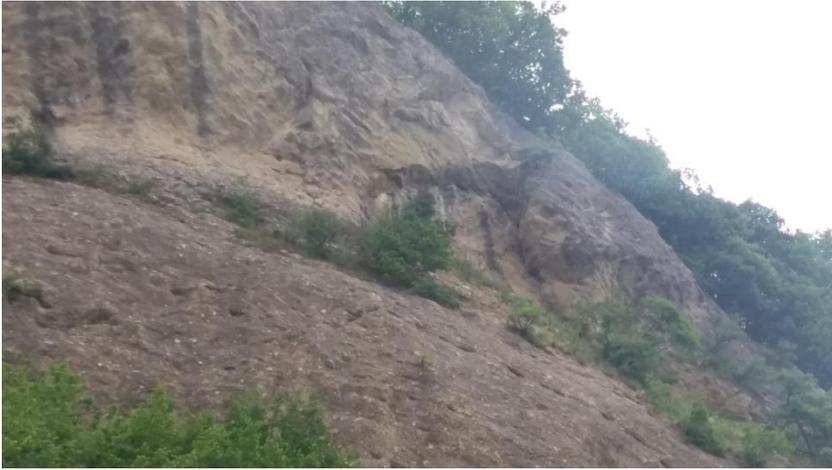
*Foto 4 – dettaglio della parte sommitale della scarpata, nei punti 1 e 2 del rilievo. La freccia indica un crollo recente con geometrie di distacco sviluppate sui sistemi di fratturazione e cinematismo ampliato dall'erosione meteorica e da infiltrazioni di acqua lungo crepe e fratture. La vegetazione arbustiva ed arborea amplifica le dimensioni di crepe e fratture isolando ulteriori blocchi e massi in precario equilibrio statico.*

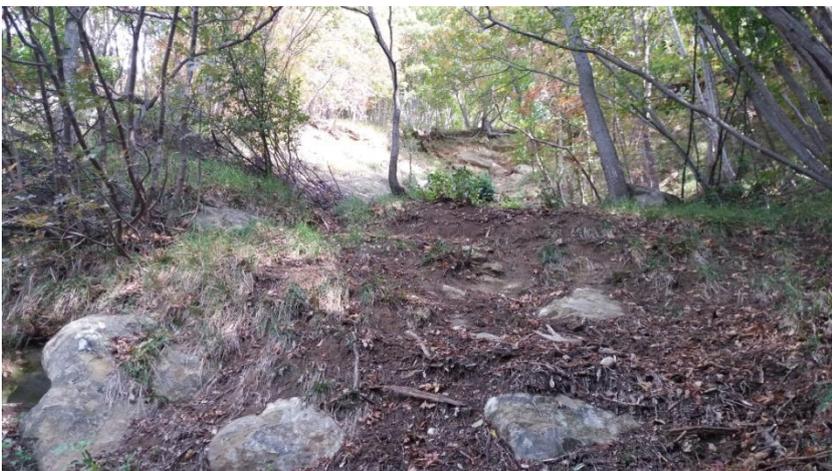
*Foto 6 – impluvio al margine Est della scarpata, impostato lungo la superficie di strato. L'impluvio rappresenta linea preferenziale di scivolamento a valle, in direzione della strada, di blocchi e scaglie arenacee presenti al ciglio superiore della scarpata (cresta – cfr foto seguenti).*

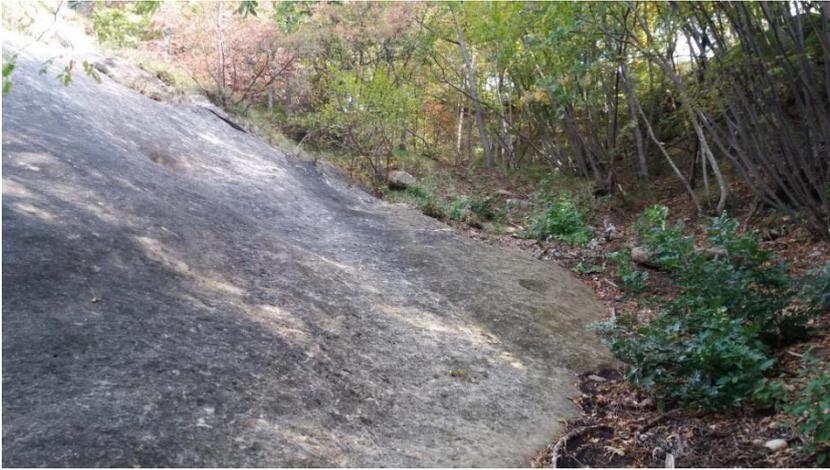
*Foto 7 – superficie di strato al culmine dell'impluvio sul versante Est della parete rocciosa. L'arenaria si presenta massiva e senza asperità, via preferenziale di scivolamento di massi e scaglie.*

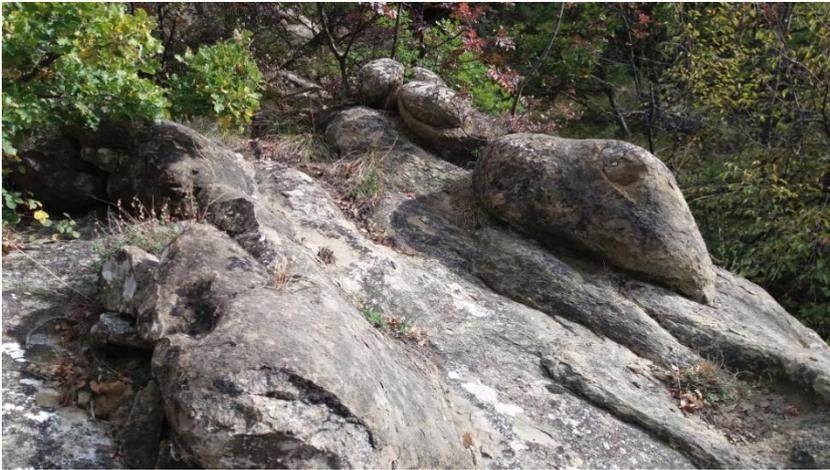
*Foto 8 – blocchi e scaglie sulla cresta della parete. I blocchi di forma globulare (cogoli nelle arenarie) e le scaglie arenacee sono delimitati dalle superfici stratigrafiche (livelli meno consistenti nell'arenaria) e dai sistemi di fratturazione principali. I massi e le scaglie presenti saranno demoliti e disgiunti con il presente intervento – settore 5 nel rilievo di tavola 1.*

- 3. Demolizione di blocchi e massi isolati effettuato in parete da personale esperto con tecniche di lavoro in fune, dimensioni >0.5 mc. L'attività prevede la demolizione di blocchi di maggiori dimensioni in particolare nel settore 5 della parete (cresta superiore).*

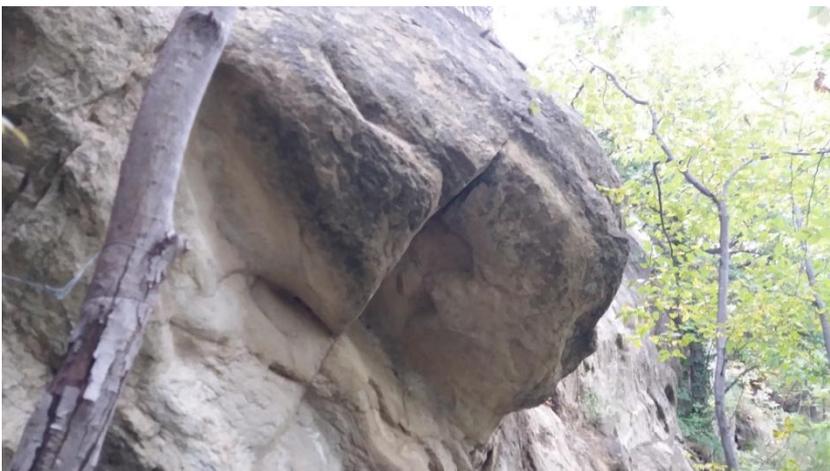
*Foto 9 – cuneo roccioso in aggetto, numero 4 del rilievo in tavola 1. Il masso, di difficile demolizione, verrà stabilizzato con impiego di funi ed ancoraggi, posizionati in funzione delle fratture e delle crepe esistenti.*

8. *Funi in acciaio zincato, con fili aventi resistenza nominale a rottura per trazione pari a 1800 N/mm<sup>2</sup>, fornite e poste in opera compresi relativi morsetti, radance, tenditori disposti a maglie incrociate, formazione di anelli di ancoraggio alle estremità delle funi di tenuta, con risvolto delle stesse di 50 cm, bloccate con n. 3 morsetti a cavalletto zincati, fissaggio degli incroci mediante morsetti a vite, messa in tensione e quant'altro occorra per dare il lavoro finito a regola d'arte (circa 300 ml), compresi ancoraggi in parete eseguiti con barre in acciaio poste ai lati del cuneo roccioso in punti dove la roccia presenta migliori caratteristiche di consistenza, compresa malta di fissaggio in foro.*

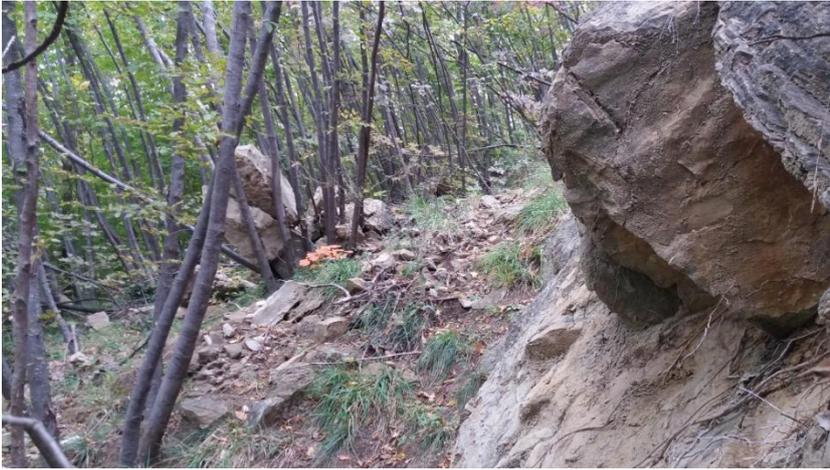
*Foto 10 – cumulo di detrito alla base della scarpata rocciosa. La vegetazione esistente sarà diradata mantenendo comunque una compagine utile al rallentamento di eventuali altri crolli. Il materiale presente sarà in parte rimosso, nella misura utile ad evitare ulteriori franamenti o scivolamenti a valle. Si è osservato l’innescò infatti di un effetto “domino” provocato dagli urti del materiale crollato che rimobilitano il detrito al piede della parete. Il materiale rimosso sarà allontanato.*

7. *Rimozione massi e detrito alla base della parete arenacea, compreso onere per allontanamento del materiale e sistemazione. L'attività prevede la rimozione del materiale detritico posto alla base della scarpata ed accumulatosi in crolli successivi sia in corrispondenza della recinzione esistente, sia all'interno della vegetazione arborea. Saranno asportati i materiali valutati in più precarie condizioni di stabilità ed equilibrio, valutando anche il grado di pericolosità degli stessi in funzione dell'ulteriore materiale che si accumulerà durante le operazioni di disaggio in parete e demolizione selettiva. L'asportazione del materiale, comprensiva degli oneri per il conferimento in esterno, avverrà successivamente al disaggio e demolizione in parete, e preventivamente alla stabilizzazione con funi dei massi ai punti 3 e 4 del rilievo.*

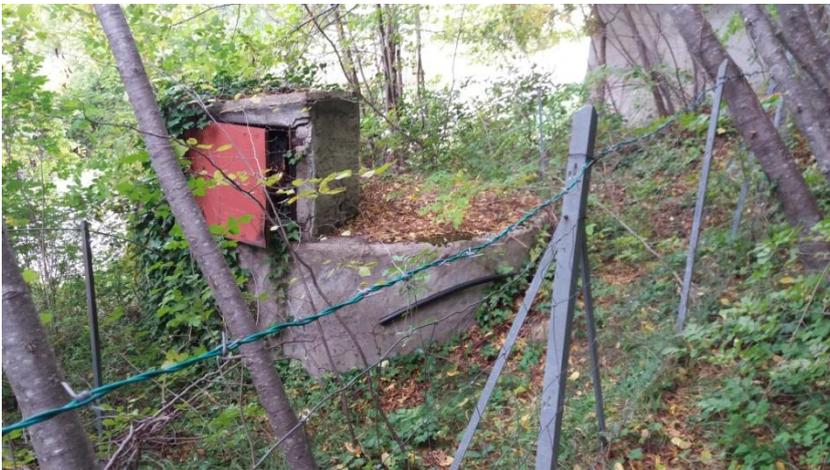
*Foto 11 – dettaglio della recinzione esistente e della cisterna acquedotto a fianco del manufatto Hera Spa. Le dinamiche di scivolamento e rotolamento dei massi non hanno di recente interessato la cisterna ed il manufatto. La recinzione esistente non ha nessun funzione di contenimento; la rimozione del materiale detrito riguarderà anche il detrito accumulato a ridosso della rete.*

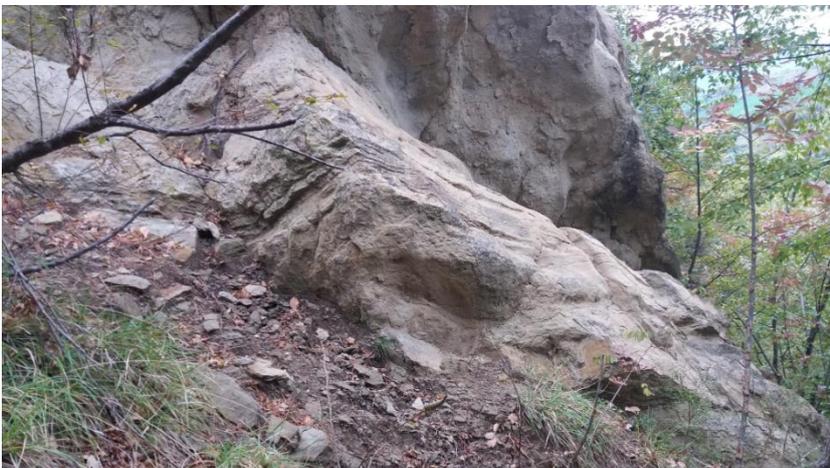
*Foto 12 – affioramento alla base della scarpata rocciosa. Nella posizione sono presenti livelli siltitici fini i quali contribuiscono ad una maggiore alterazione e sfaldatura della roccia.*

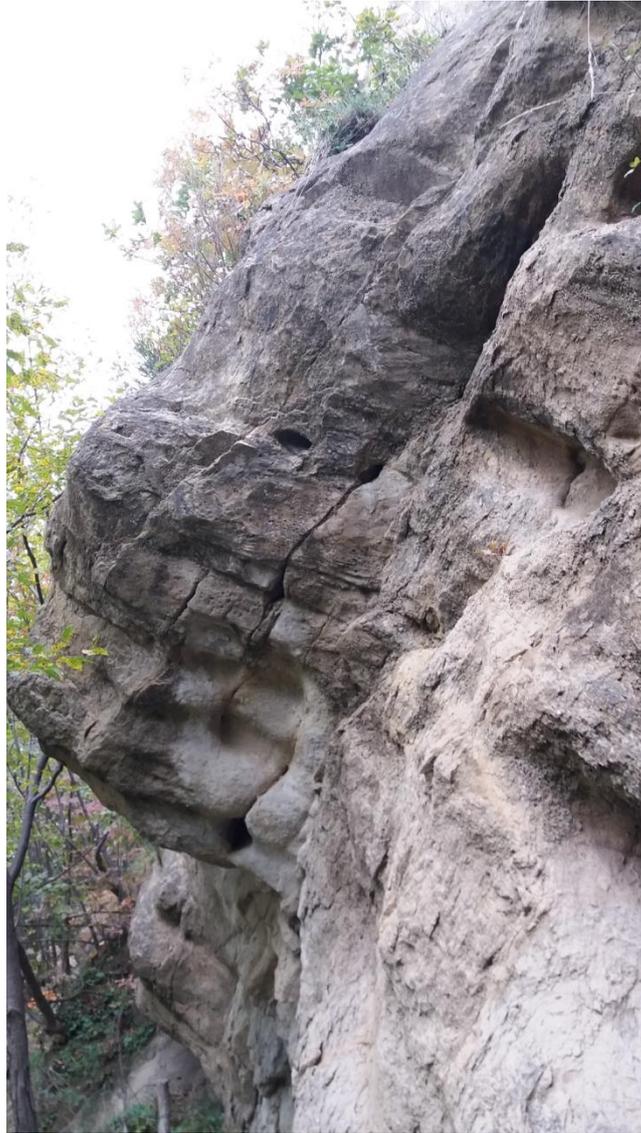
*Foto 13 – panoramica del cuneo roccioso indicato con il numero 4 nel rilievo, con vista da Est. Il masso verrà stabilizzato in posto con funi ed ancoraggi.*

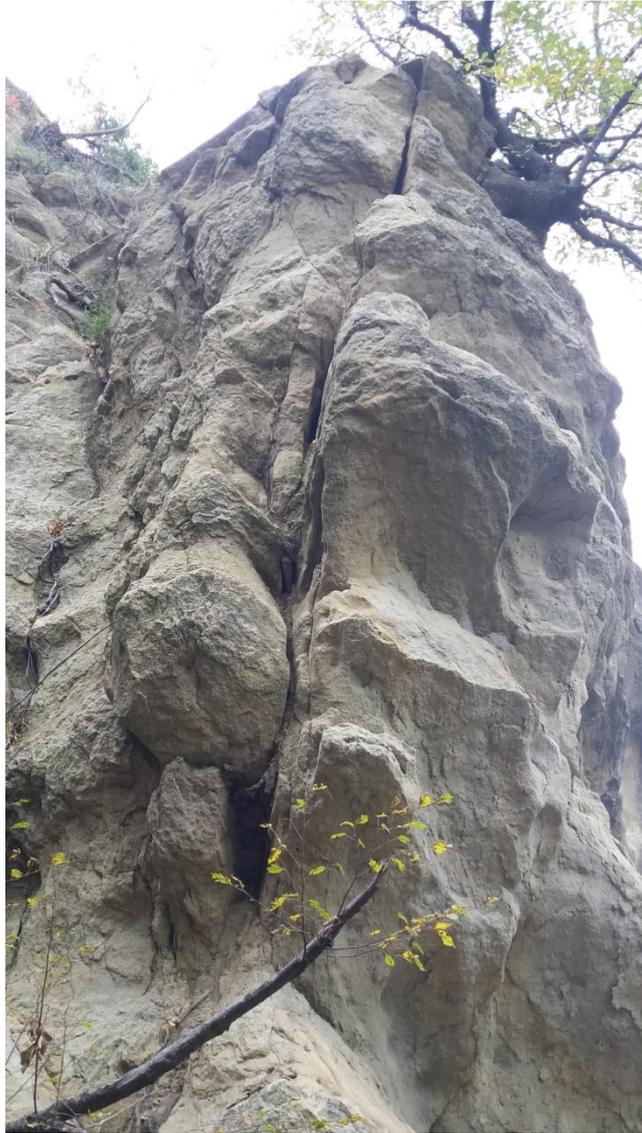
*Foto 14 – cuneo roccioso individuato con il numero 3 nel rilievo. Il masso rappresenta la situazione più critica alla base della scarpata rocciosa. La fratturazione e la naturale sfaldatura della roccia, per effetto dei sistemi dislocativi, sono amplificati dalla presenza di vegetazione arborea con apparati radicali molto sviluppati. Dopo una prima operazione di disgaggio delle porzioni più instabili, alcune visibili anche in foto, il cuneo sarà stabilizzato in posto con legature ed ancoraggi.*

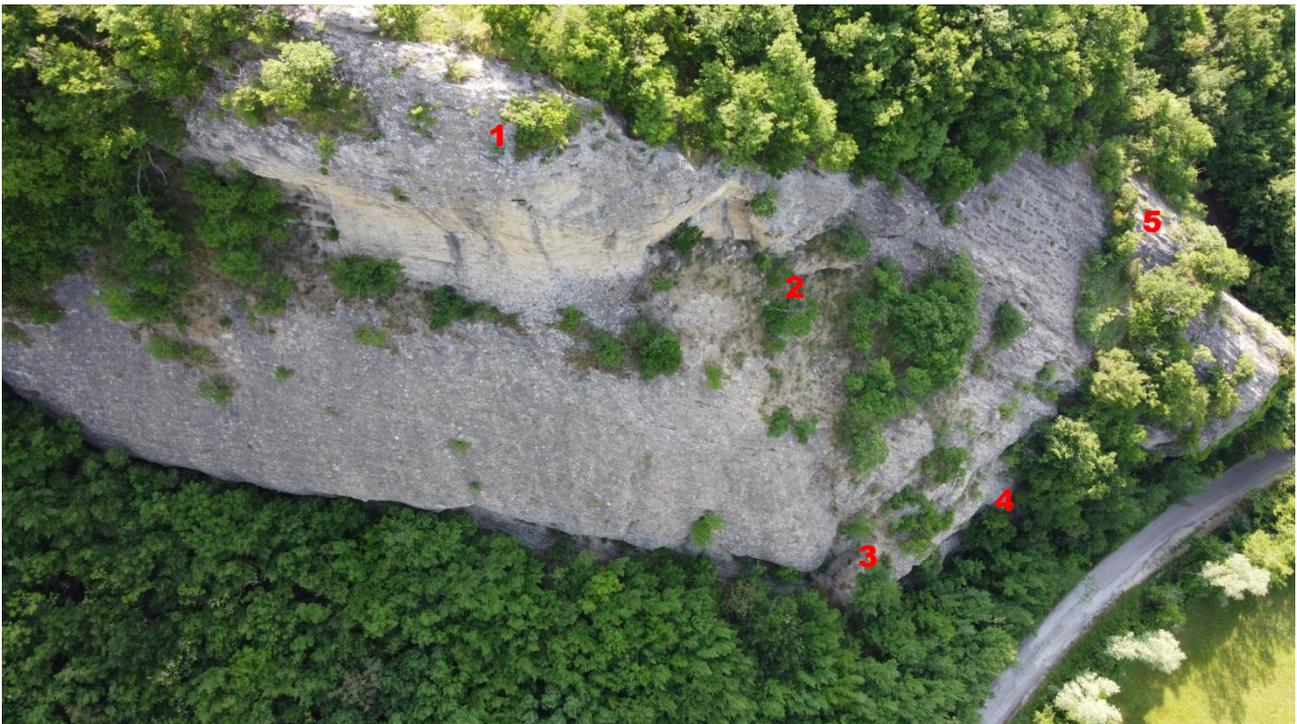
Foto 16 – individuazione dei settori di intervento, corrispondenti ai punti del rilievo delle tavole 1 e 2 allegate.

1, 2 – disgaggio in parete e rimozione della vegetazione

3, 4 – disgaggio e stabilizzazione con funi

5 – disgaggio e demolizione
